# **Deux-roues motorisés et obstacles : une démarche partenariale en milieu urbain**

février 2011

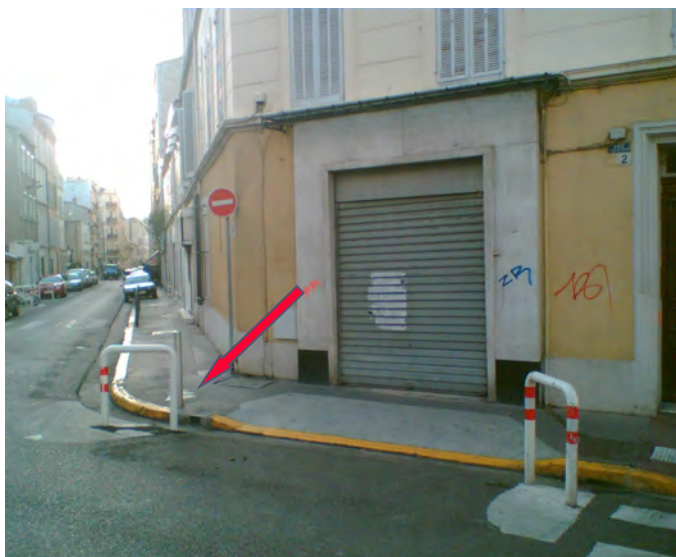
*Borne anti-stationnement au bord de la chaussée – dangereux pour les deux-roues motorisés.  
Source : MPM*

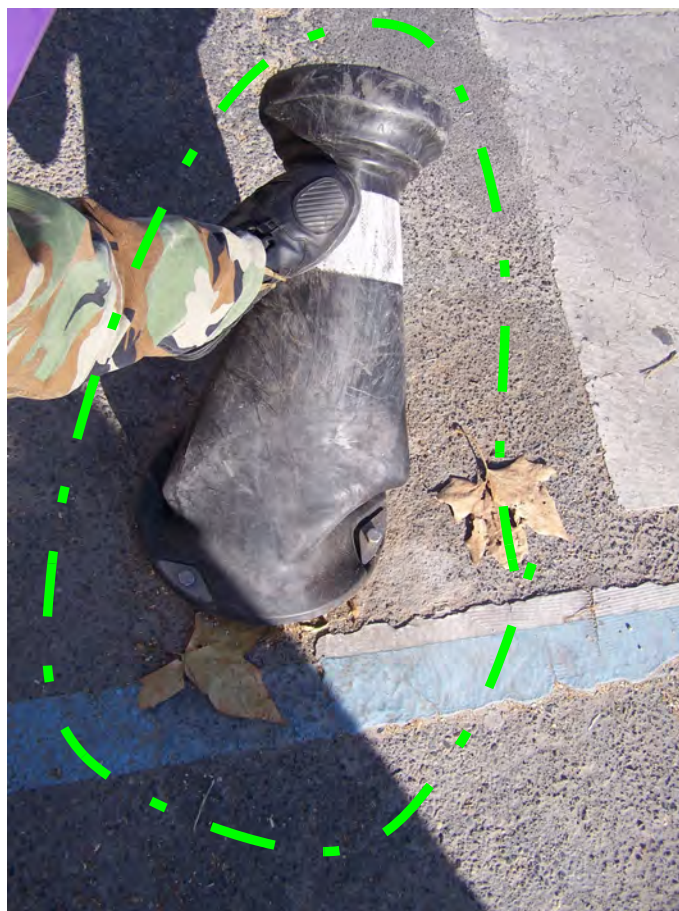
*Borne anti-stationnement amovible en plastique, non agressive pour les deux-roues motorisés.  
Source : MPM*

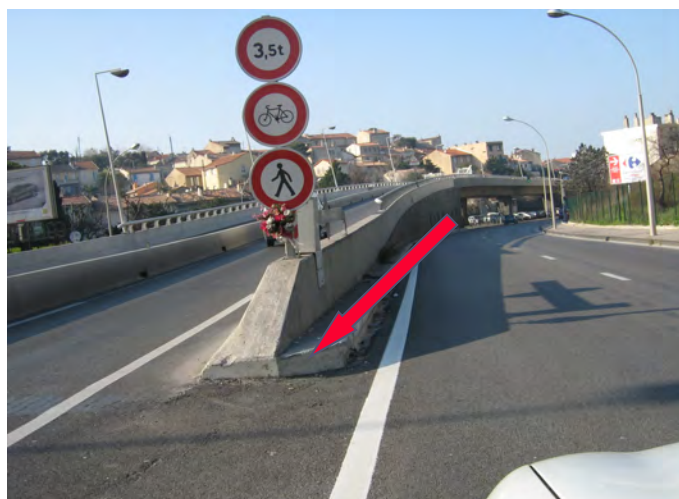
Au niveau d'un divergent, extrémité de GBA abaissée sur 1,65 m à partir de l'extrémité au-dessus de laquelle le support de signalisation constitue un obstacle. L'abaissé de GBA devrait se faire sur au moins 20 m et on ne devrait pas trouver d'obstacle par-dessus. Source : MPM

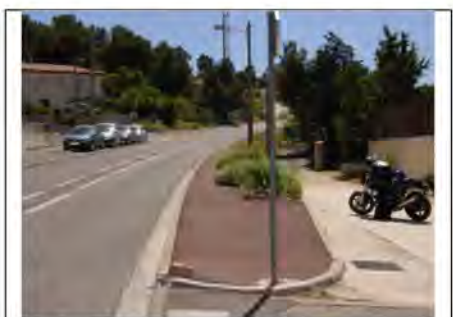
Source : Cete

- Intervention légère, rapide et facile
- réalisé en régie

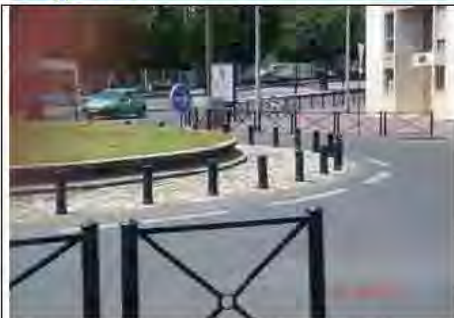
Photo de l'obstacle avant changement  
Source : Cete

Bornes anti-stationnement posées autour du giratoire, indispensables car l'îlot central peut servir de lieu d'atterrissage de secours pour l'hélicoptère du CHR.

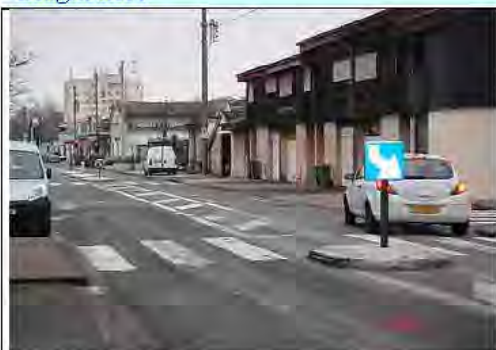
Photo source Cete

Photo prise après que l'accident ait eu lieu, la partie zébra entre les deux îlots a été faite plus tard.

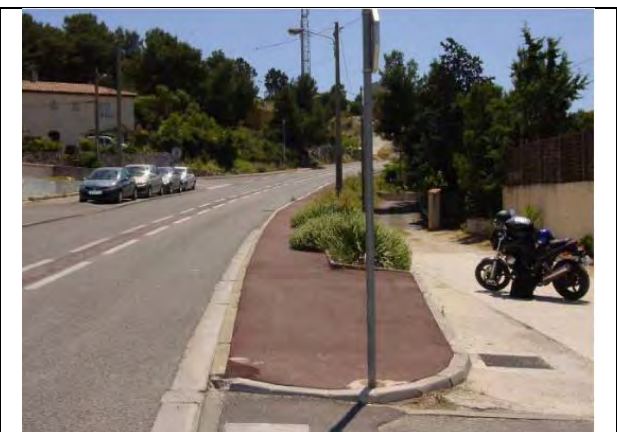
Source : Cete

- Intervention légère, rapide et facile
- réalisé en régie

Reculer le support par rapport à la voie de circulation

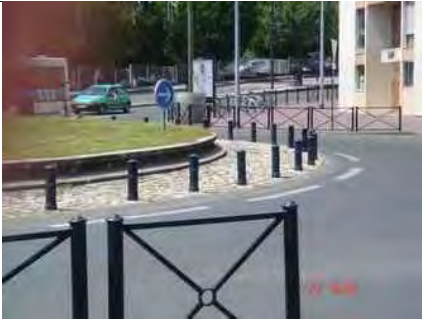
Photo de l'obstacle avant changement  
Source : Cete

Bornes anti-stationnement posées autour du giratoire, indispensables car l'îlot central peut servir de lieu d'atterrissage de secours pour l'hélicoptère du CHR.

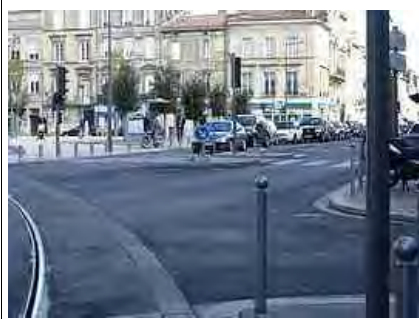
Photo de l'obstacle (source Cete)  
Panneau B21 posé après qu'un accident ait eu lieu

Eventuellement ajouter des plots réflectorisés sur la bordure de l'îlot afin d'en renforcer la perception de nuit. Renforcer la signalisation par marquage au sol en amont de l'îlot.

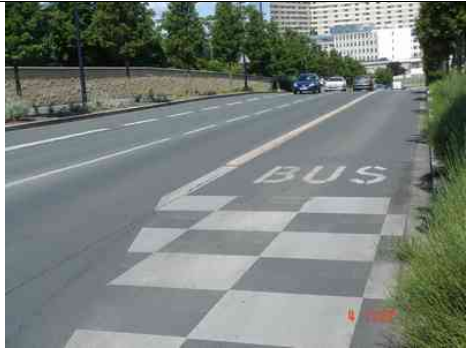
Photo de l'obstacle, source Cete

**Problématique :**  
Séparateur béton sur chaussée et sur toute la longueur de la voie, délimitant la voie réservée aux bus.  
Ressenti comme dangereux par les motocyclistes car peu visible et non franchissable pour une moto. Peut être un facteur déclenchant d'accident.

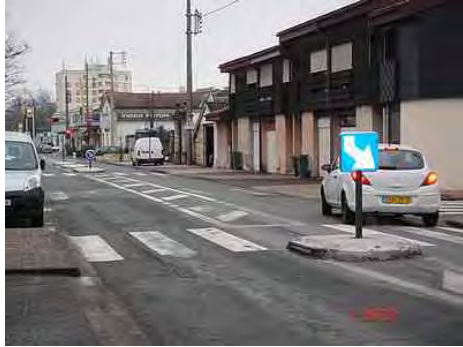
Photo source Cete

Photo prise après que l'accident ait eu lieu , la partie zébra entre les deux îlots a été faite plus tard.
